Date application : 2010
Equipement : Radiateur d'engin minier
Problème : Corrosion et percement boîte de retour

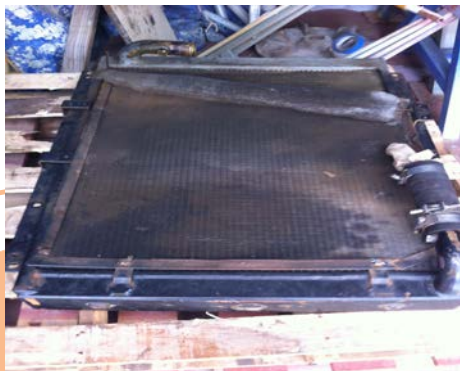
Vue générale

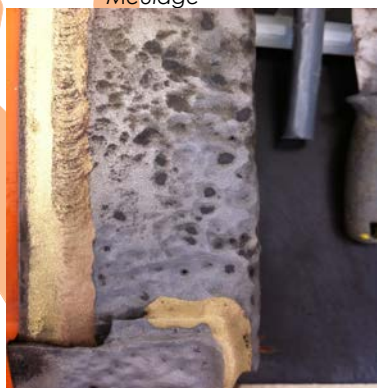
petits trous 'tête d'épingle'
