**Date application :** 2010  
**Equipement :** MARINE NATIONALE  
**Problème :** Infiltration d'eau sous plancher de la salle d'eau d'un navire

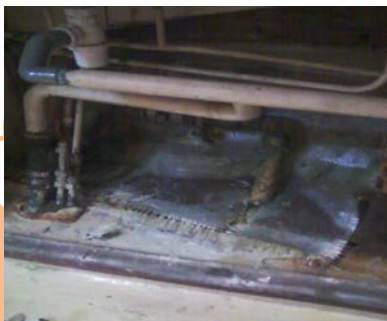
Etat initial

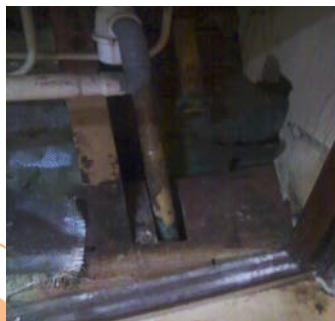
Etat initial
