**Hélice de navire.**

**piquage de l'hélice.**

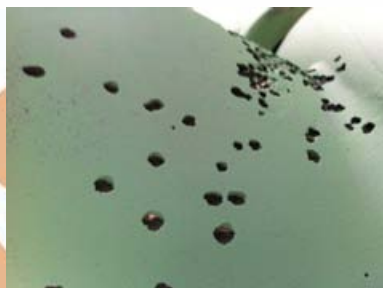
Zones détériorées

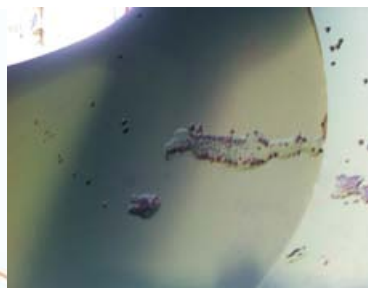
Zones détériorées
