**Date application :** 2012  
**Equipement :** Arbre d'hélice navire.  
**Problème :** Usure par contact de l'arbre d'hélice.

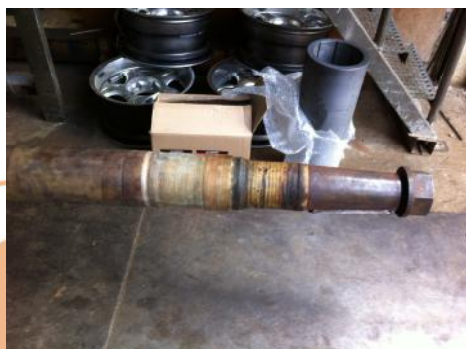
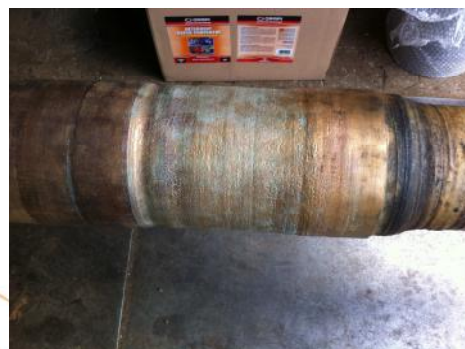
*Pièces avant traitement*
