Date application : 2010
Equipement : Arbre de rotor « ROOTS »
Problème : Erosion de l'arbre par frottement

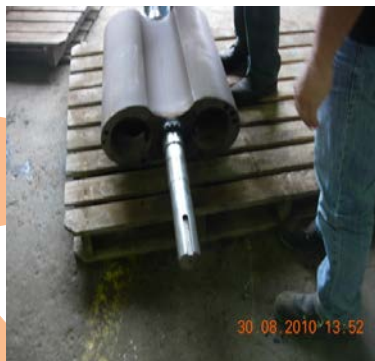
Vue générale
