Date application : 2011

Equipement : Chambre de captage

Problème : Maçonnerie délabrée / problème alimentaire

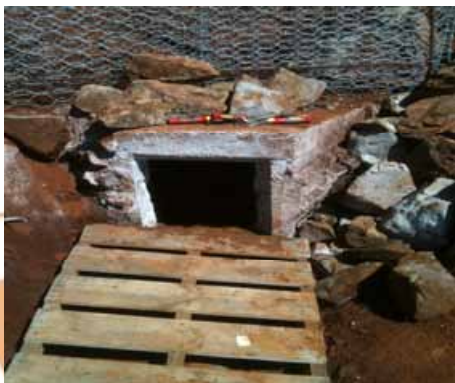
Vue générale avant

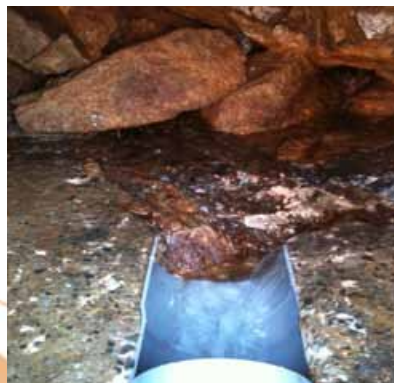
Absence de revêtement sur béton
