Date application : 2012

Equipement : étanchéité des pieds de cloison

Problème : infiltration en pieds de cloison

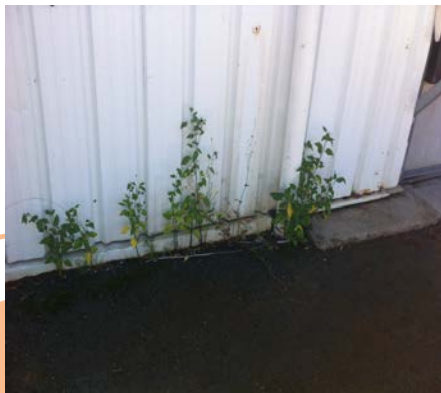
Pied de cloison extérieur
