Pieds de cuve

Usure du revêtement d'étanchéité

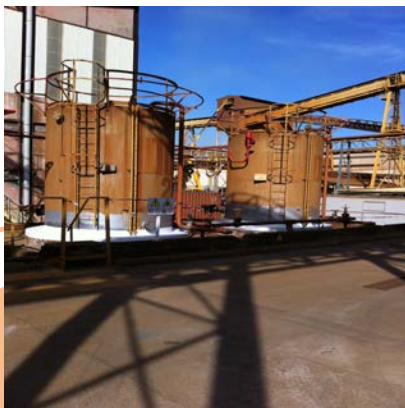
Vue générale

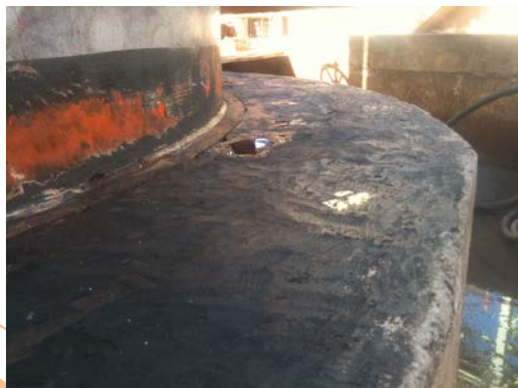
Etat de surface après lavage
