FICHE D'APPLICATION DE PRODUITS TECHNIQUES

Date application : 2012
Equipement : Mélangeur dégazeur
Problème : Usure précoce de l'arbre et des pales.

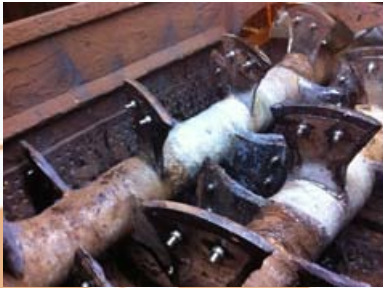
Mélangeur dégazeur

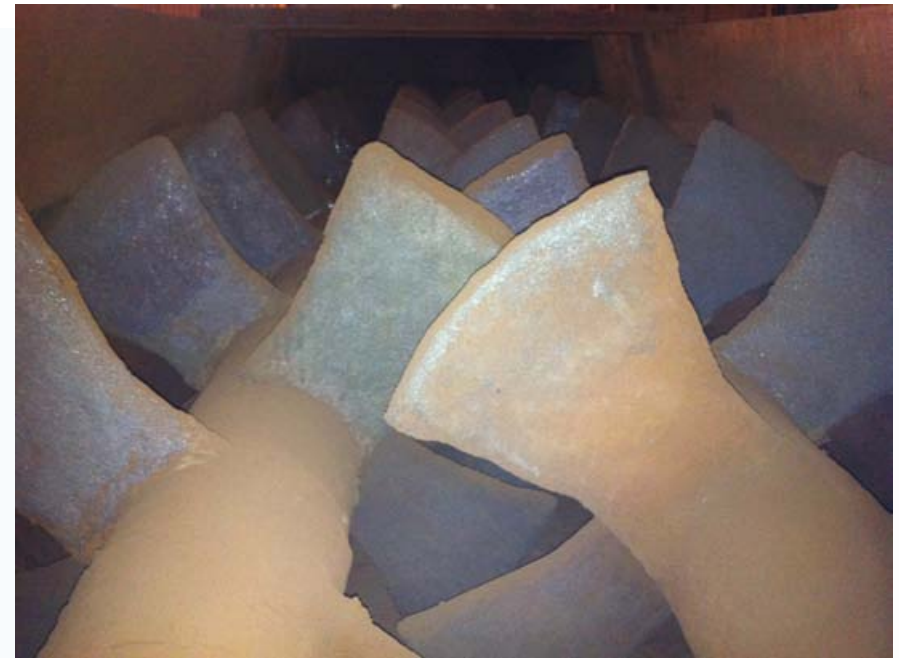
Haute résistance à l'abrasion.
