**Date application :** 2012  
**Equipement :** Passage de tuyauterie incendie  
**Problème :** Infiltration d'eau au niveau inférieur

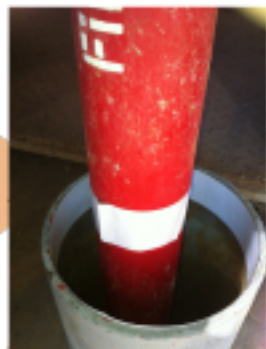
etat initial
