Equipement : étanchéité des pieds de cloison

Problème : infiltration en pieds de cloison

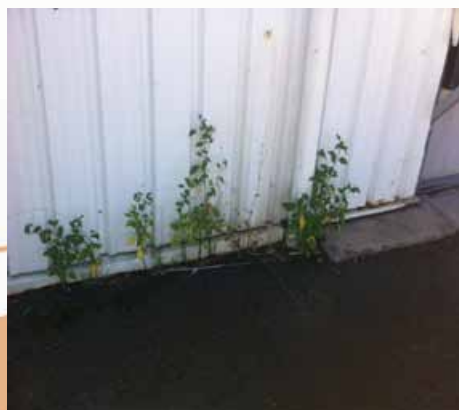
Pied de cloison extérieur
