Godet de chargeuse

Prévention contre l'usure par abrasion au chargement.

Système à haute résistance à l'abrasion

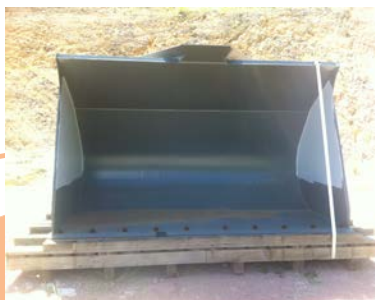
Godet de chargeuse neuf

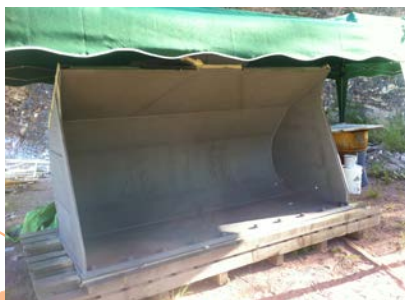
Préparation de la surface par sablage.

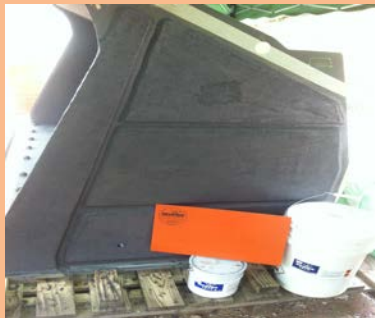
Application d'un revêtement anti-usure de chez BELZONA.

1812 CERAMIC CARBIDE FP

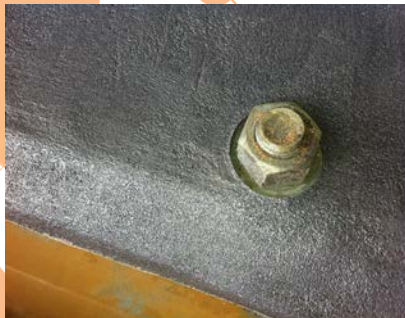
Camouflage de la boulonnerie pour le démontage de la lame.

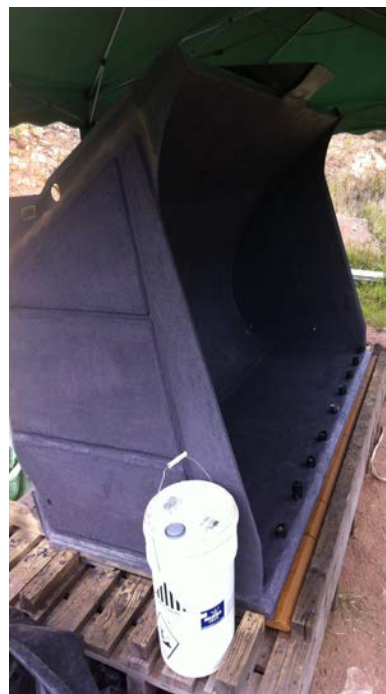
Après application du BELZONA 1812 sur l'ensemble du godet.

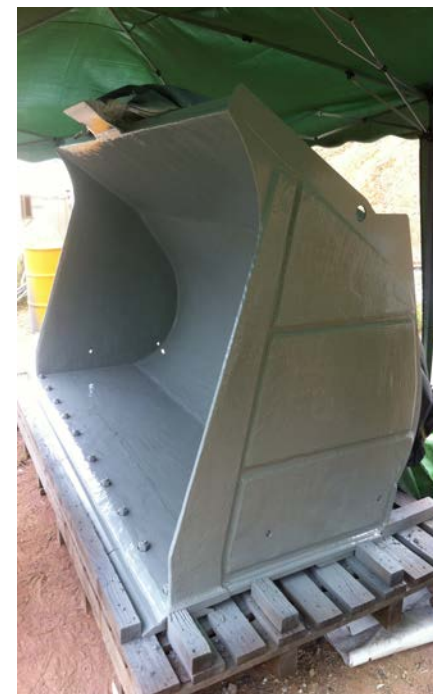
Mise en peinture de l'équipement à la l'EPOXY renforcée en écaille de verre .

Peinture JOTAMASTIC 87 GF de chez Jotun.
