Bac pétrolier

Pas d'étanchéité pied de cuve et caniveau

Belzona flexi membrane et 5811

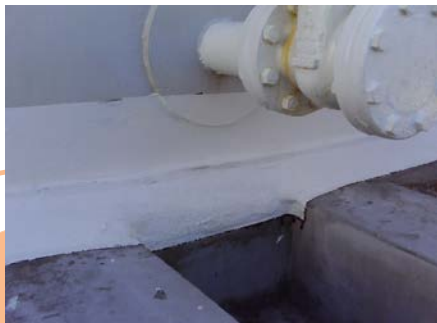
Pied de cuve en flexi membrane.

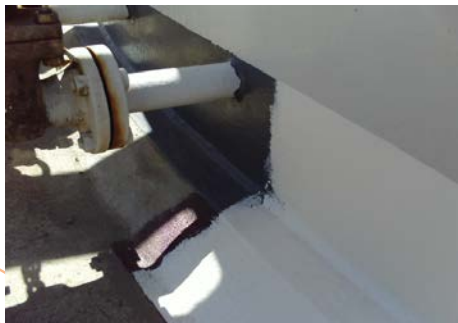
Primaire Belzona

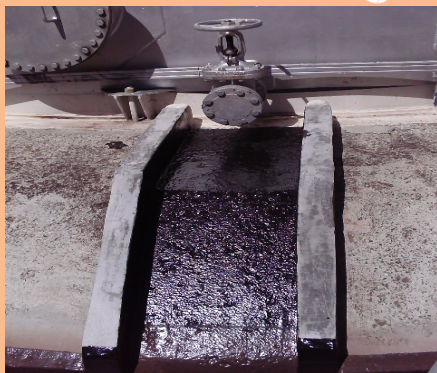
Caniveau de bac en Belzona 5811

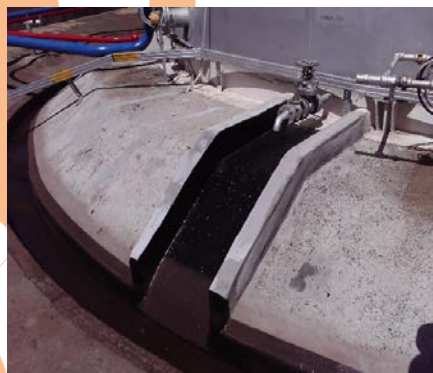
2 couches de Belzona 5811

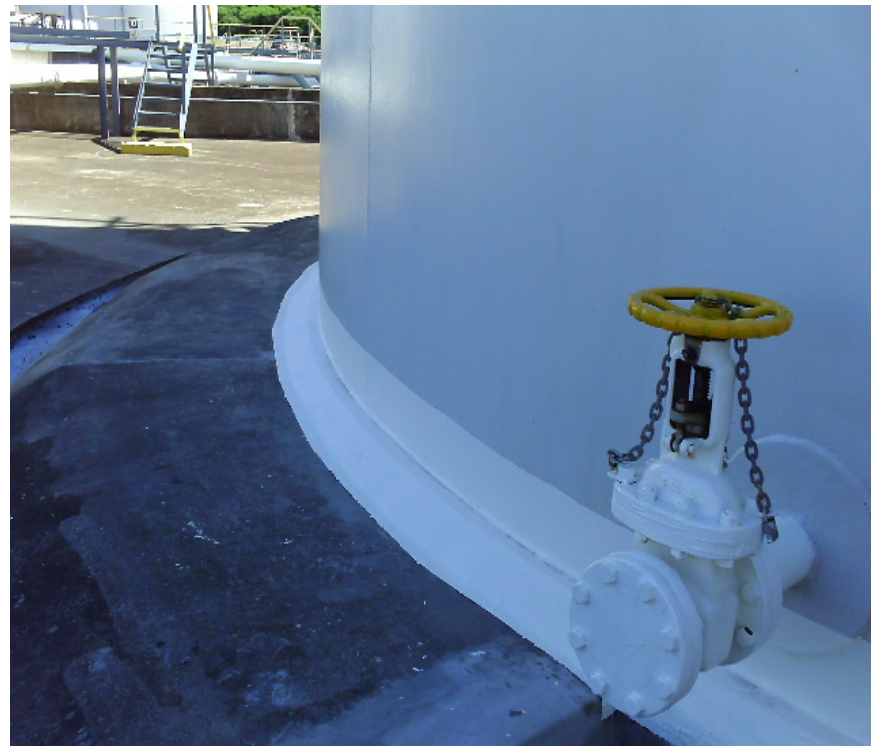
Vue d'ensemble pieds de cuve .
