**Date application :** 2012  
**Equipement :** Manchettes.  
**Problème :** Colmatage des fluides véhiculés.

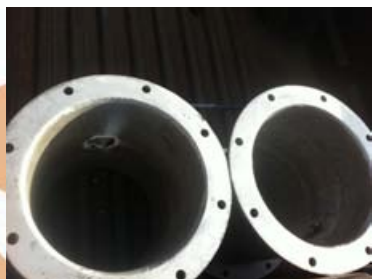
Manchettes avant travaux.

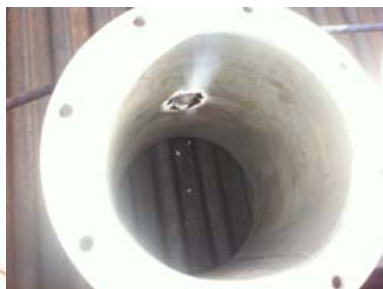
Intérieur à traiter.

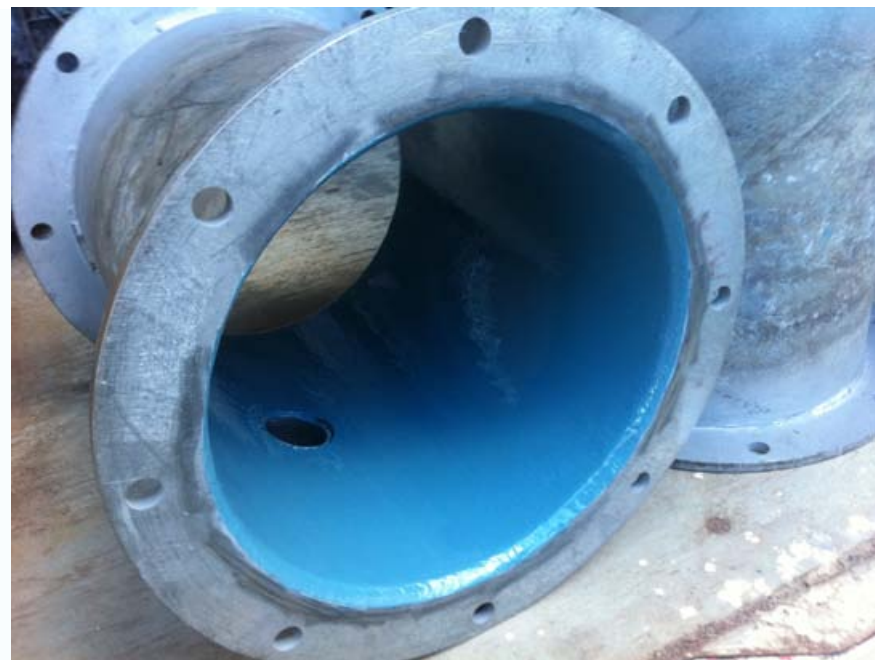
Travaux terminés.

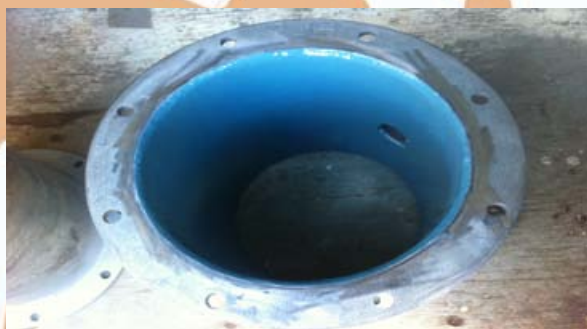
Après sablage application de deux couches de BELZONA 1341 SUPER METAL GLIDE.
