Date application : 2012
Equipement : Arbre moteur / palier rouet
Travaux : Rechargement polymère

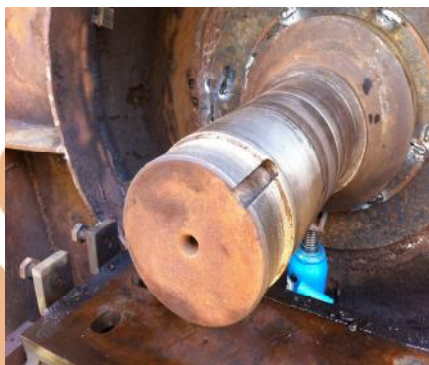
Arbre moteur

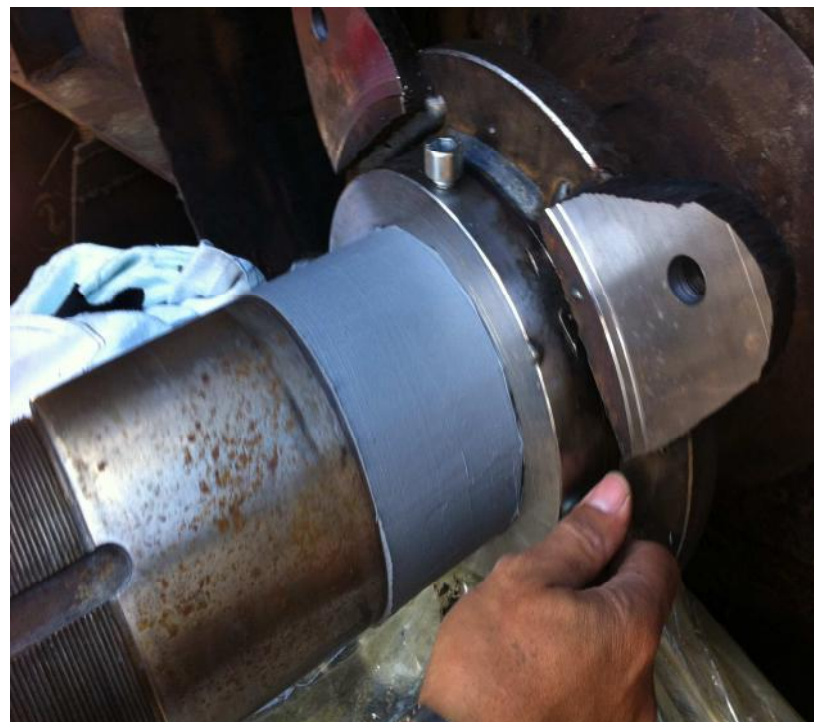
Vérification après rechargement et avant usinage
